ANTIKVARISK REGISTER FOR TRONDHEIM

Bebyggelse

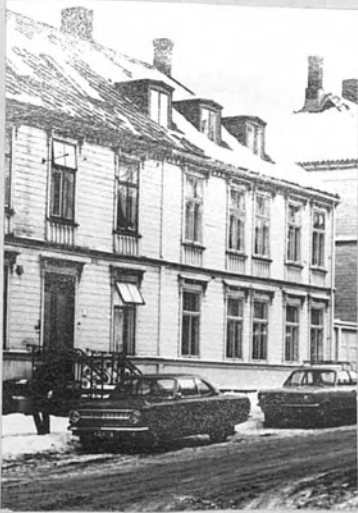
140.12

Gate Rosenberg gate		nr. 7	
Betegnelse			
Eier 1970	Aslaug Andersen		
Takst kr.	40 000	Areal tomt	413 m ² bygninger m ²
Bruk	Bolig		
Oppført	1890	tidligst	senest omkring
<small>KJENT</small>		<small>ANTATT</small>	
Siste brann		Tidligere branner	
Byggherre		Oppr. bruk	
Arkitekt			
Plantype			
Hovedmål		Etasjer 2	
Grunnmur	Pusset stein. Sprukket.		Kjeller
Vegger	Tømmer, liggende faspanel.		Under hele huset.
Tak	Valmtak, skifer, kobbhus.		
Eksteriør Som nr. 5.			
Interiør			
Gårdsplass,	Grus. Bra.		
Uthus	To etg. bakgård. Som forhus. Bebodd. Bra.		
Ombygging			
1890 Nybygg anmeldt.			
1937 Kobbhus oppført.			
Tegninger, oppmålinger			
		Ønskelige forandringer	
		Omgivelser	
		Positive.	
		Vedlikeholdstilstand	B
		Antikvarisk tilstand	B-C
		Arkitekturvurdering	C
		Miljøvurdering	B
		Prioritering	C
		Dato	1.7.1975.
		Sign	J.T.

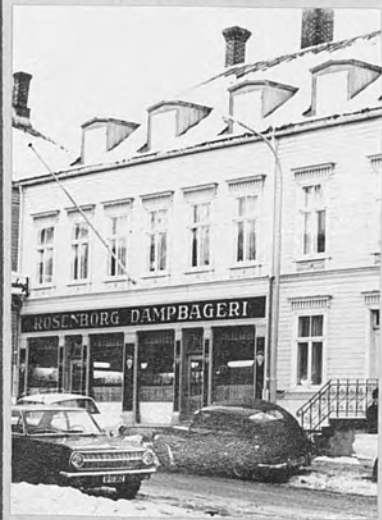
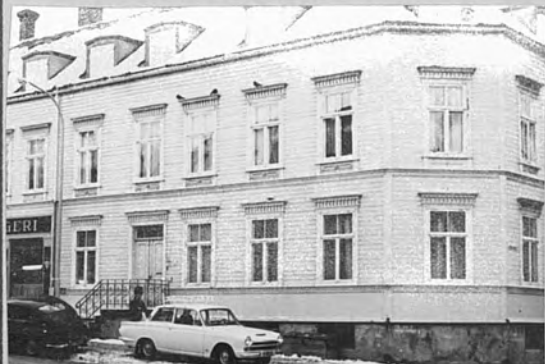
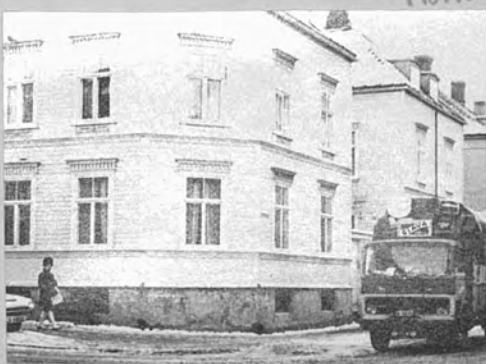
Gate	Rosenborg gate	nr.	8-10
Betegnelse			
Eier 1970	Roar og Ørn Helgesen		
Takst kr.	620 000	Areal tomt	1297 m ² bygninger m ²
Bruk	Bolig, bakeri.		
Oppført	KJENT	tidligst	senest
Siste brann	Tidligere branner		
Byggherre	Oppr. bruk		
Arkitekt			
Plantype			
Hovedmål	Etasjer 2		
Grunnmur	Pusset, hel.		Kjeller
Vegger	Tømmer, liggende faspanel.		Under nr.8
Tak	Valmtak, skifer, kobbhus.		
Eksteriør	Jevnt fordelte T-postvinduer med flat prof.omr. og overbord på rekke av runde konsoller. Utskåret felt under 2. etasjes vinduer. Hor.bånd med fort.*		
Interiør			
Gårdsplass	Asfalt. Trang.		
Uthus	Bakgård i 2 etasjer. Som forhus. Nytt betonghus.		
Ombygging	1897 Nybygg anmeldt. 1932 Kobbhus oppført. 1936 W.C. inninstallert.		
Tegninger, oppmålinger

* Eldre butikk-eksteriør i 1.etasje nr.10. Bevaringsverdig.		Ønskelige forandringer	
		Omgivelser	
		Positive.	
		Vedlikeholdstilstand B Antikvarisk tilstand C Arkitekturvurdering B Miljøvurdering C Prioritering C	
Dato 1.7.75 Sign J.T.

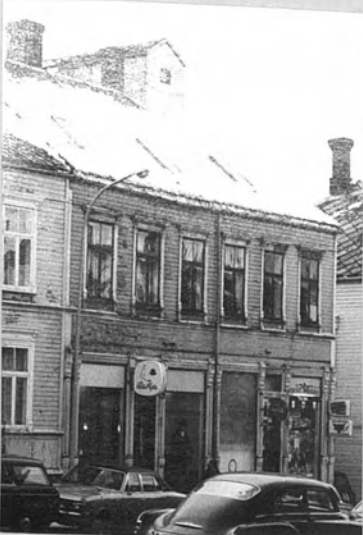
139.33

Gate	Rosenborg gate		nr.	12
Betegnelse				
Eier 1970	Rekkebo, I. Johnsen S.			
Takst kr.	90 000	Areal tomt	536m ²	bygninger m ²
Bruk	Bolig, bank, forretning.			
Oppført	1897	tidligst		senest
	<small>KJENT</small>			<small>ANTATT</small>
Siste brann	Tidligere branner			
Byggherre	Oppr. bruk			
Arkitekt				
Plantype				
Hovedmål	Etasjer 2			
Grunnmur	P.S.M.	Kjeller		
Vegger	T. L.fas.		Delvis.	
Tak	V. Eternit.			
Eksteriør	Jevnt fordelte T-post vinduer i 2. et. Butikkfasade m. større vinduer i eldre omr. i 1. et.			
Interiør				
Gårdsplass,	Grus, ustelt.			
Uthus	Bakgård i to et. Som forhus, bebodd, dårlig.			
Ombygging	1896 Nybygg anmeldt. 1942 W.C. innstallert 1973 Bankfilial innredet i 1. et.			
Tegninger, oppmålinger				
		Ønskelige forandringer		
		Huset males i en farge		
		Baldakin fjernes		
		Omgivelser Positive.		
		Vedlikeholdstilstand	B	
		Antikvarisk tilstand	C	
		Arkitekturvurdering	C	
		Miljøvurdering	B-C

Prioritering	C	
		Dato	1.7.1975	
		Sign	J.T.

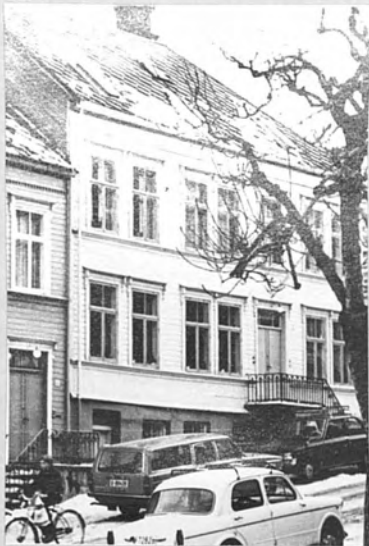
140.25

Gate Rosenberg gate		nr. 15	
Betegnelse			
Eier 1970	Høvik, Kåre.		
Takst kr.	70 000	Areal tomt	481 m ² bygninger m ²
Bruk	Bolig		
Oppført	1895	tidligst	senest omkring
<small>KJENT</small>		<small>ANTATT</small>	
Siste brann		Tidligere branner	
Byggherre		Oppr. bruk	
Arkitekt			
Plantype			
Hovedmål		Etasjer 2	
Grunnmur	Pusset stein, sprukket		Kjeller
Vegger	Tømmer, liggende faspanel.		Under hele huset.
Tak	Valmtak, skifer.		
Eksteriør T-post vinduer i grupper. Flat prof. omr. m. overbord på konsoller. Fort. under overbord og hor. bånd under vinduer. Trapp m. smijernsrekkverk.			
Interiør			
Gårdsplass,	Heller, trang.		
Uthus	To et. bakgård. Som forhus. Bebodd. Bra.		
Ombygging			
1894 Nybygg anmeldt.			
Tegninger, oppmålinger			
		Ønskelige forandringer	
		Omgivelser	
		Positive.	
		Vedlikeholdstilstand B Antikvarisk tilstand C Arkitekturvurdering C Miljøvurdering B Prioritering C	
		Dato 1.7.1975	
		Sign J.T.

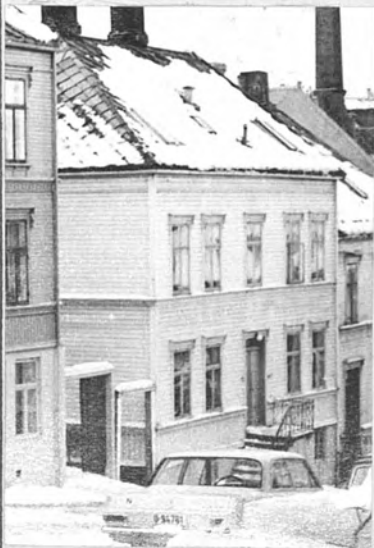
<p>139.11 utsnitt</p>

Gate Rosenberg gate		nr. 16
Betegnelse		
Eier 1970 Søyseth, Astrid.		
Takst kr.	70 000	Areal tomt 504 m ² bygninger m ²
Bruk	Bolig	
Oppført	1896	tidligst _____ senest _____ omkring _____
<small>KJENT</small>		<small>ANTATT</small>
Siste brann		Tidligere branner
Byggherre		Oppr. bruk
Arkitekt		
Plantype		
Hovedmål		Etasjer 2
Grunnmur	Pusset stein, sprukket.	Kjeller
Vegger	Tømmer, liggende faspanel.	Under hele huset.
Tak	Valmtak, skifer.	
Eksteriør Enkel 1880-års fasade. Trapp m. smijernsrekkverk.		
Interiør		
Gårdsplass,	Grus, velstelt.	
Uthus	To et. bakgård. Som forhus. Bebodd. Bra.	
Ombygging		
1896 Nybygg anmeldt.		
1962 W.C. innstallert.		
Tegninger, oppmålinger		
		Ønskelige forandringer
		Omgivelser
		Positive
		Vedlikeholdstilstand B Antikvarisk tilstand C Arkitekturvurdering C Miljøvurdering B Prioritering C
		Dato 1.7.1975 Sign J.T.

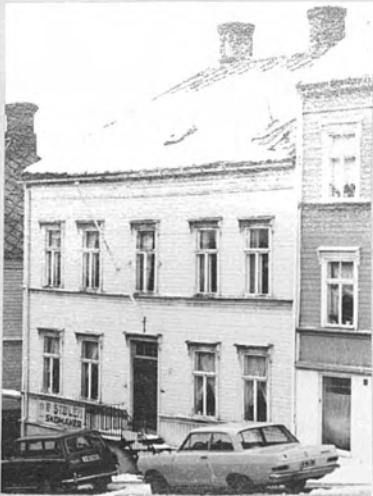
Gate Rosenberg gate		nr. 17	
Betegnelse			
Eier 1970 Eidsaunet, E. og H.			
Takst kr. 67 000		Areal tomt 484 m ² bygninger m ²	
Bruk Bolig, skomaker,			
Oppført	1895	tidligst	senest
<small>KJENT</small>		<small>ANTATT</small>	
Siste brann		Tidligere branner	
Byggherre		Oppr. bruk	
Arkitekt			
Plantype			
Hovedmål		Etasjer 2	
Grunnmur	Pusset, stein, sprukket		Kjeller
Vegger	Tømmer, liggende faspanel.		
Tak	Valmtak, skifer		Under hele huset.
Eksteriør Enkelt 1880-preg. Trapp med smijernsrekkverk.			
Interiør			
Gårdsplass,	Grus, ustelt.		
Uthus	To et. bakgård, som forhus, bebodd, dårlig.		
Ombygging			
1894 Nybygg anmeldt			
1966 W.C. innstallert			
Tegninger, oppmålinger			
		Ønskelige forandringer	
		Omgivelser	
		positive	
		Vedlikeholdstilstand C Antikvarisk tilstand C Arkitekturvurdering C Miljøvurdering B Prioritering -	
		Dato 1.7.1975	
		Sign J.T.

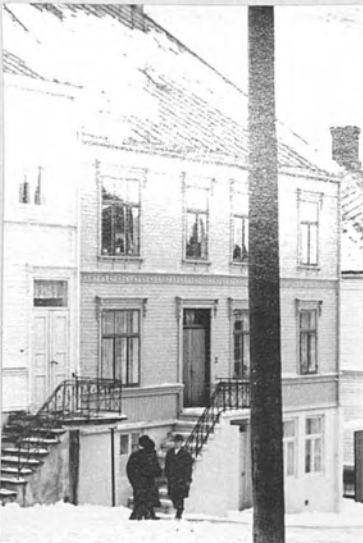
<p>139.11</p>

Gate Rosenberg gate		nr. 18
Betegnelse		
Eier 1970 Kristiansen, Kristian		
Takst kr.	75 000	Areal tomt 506 m ² bygninger m ²
Bruk Bolig		
Oppført	1898	tidligst senest omkring
Siste brann		Tidligere branner
Byggherre		Oppr. bruk
Arkitekt		
Plantype		
Hovedmål		Etasjer 2
Grunnmur	Pusset stein, sprukket.	Kjeller
Vegger	Tømmer, liggende faspanel.	Under hele huset.
Tak	Valmtak, skifer.	
Eksterior To og trefags T-post vinduer, jevnt fordelt. Flat prof. omr. m. øverbord på konsoller. Fortanning og løvsagarbeider på hor. bånd. Trapp m. smijernsrekkverk.		
Interior		
Gårdsplass, Uthus		
Ombygging		
1898 Nybygg anmeldt.		
Tegninger, oppmålinger		
		Ønskelige forandringer
		Omgivelser
		Positive
		Vedlikeholdstilstand B Antikvarisk tilstand C Arkitekturvurdering C Miljøvurdering B Prioritering C
Dato		1.7.1975
Sign		J.T.

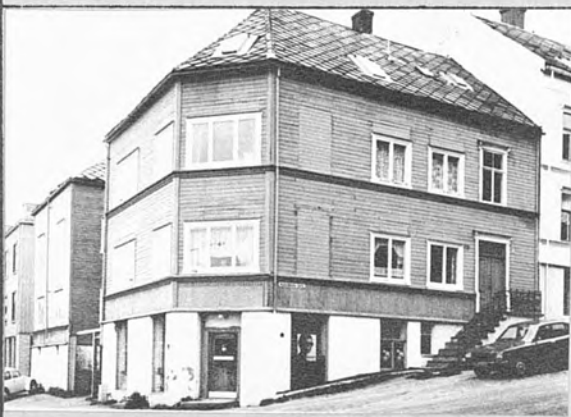
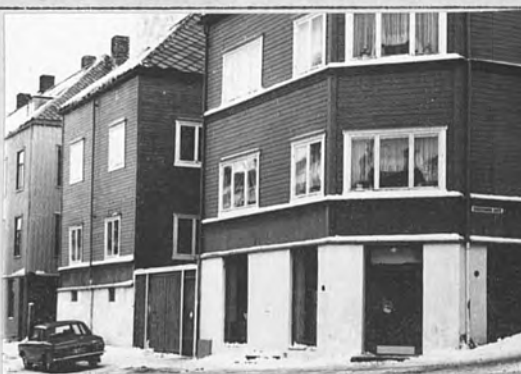
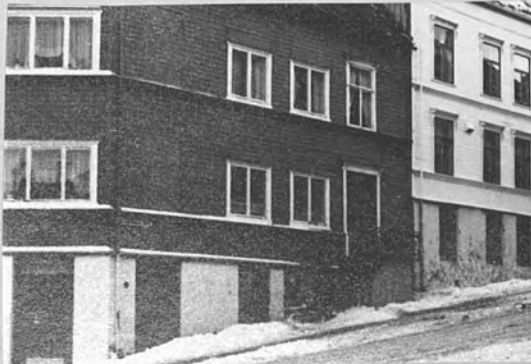
Gate	Rosenborg gate		nr. 21
Betegnelse			
Eier 1970	Mandal, Ragnvald.		
Takst kr.	70 000	Areal tomt	691 m ² bygninger m ²
Bruk	Bolig, forretning		
Oppført	1897	tidligst	senest omkring
	KJENT		ANTATT
Siste brann	Tidligere branner		
Byggherre	Oppr. bruk		
Arkitekt			
Plantype			
Hovedmål	Etasjer 2		
Grunnmur	Pusset stein, hel.	Kjeller	
Vegger	Tømmer, liggende faspanel.		Under hele huset.
Tak	Valmtak, skifer		Forretn. i kjeller.
Eksteriør	Modernisert med bredere tofags ruter. Trapp m. smijerns-rekkverk.		
Interiør			
Gårdsplass,	Grus, usteit.		
Uthus	To et. bakgård. Som forhus. Beboedd, Bra.		
Ombygging	1897 Nybygg oppført. 1958 Vinduer skiftet. 1960 W.C. innstallert. 1960 Innredning av bakbygning.		
Tegninger, oppmålinger			
	Ønskelige forandringer		
	Omgivelser		
	Positive.		
	Vedlikeholdstilstand	C	
	Antikvarisk tilstand	C	
	Arkitekturvurdering	C	
	Miljøvurdering	B	
	Prioritering	-	
	Dato	1.7.1975	
	Sign	J.T.

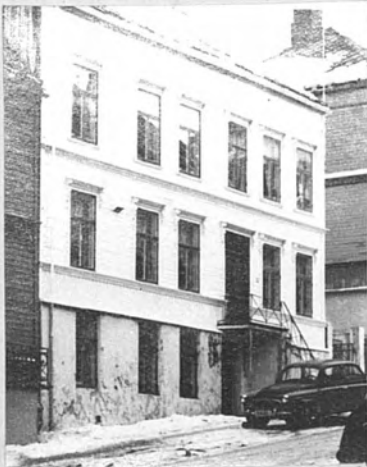
139.10

Gate Rosenberg gate		nr. 23	
Betegnelse			
Eier 1970	Skrogstad, Erling		
Takst kr.	75 000	Areal tomt	532m ² bygninger m ²
Bruk	Bolig		
Oppført	1899	tidligst	senest omkring
<small>KJENT</small>		<small>ANTATT</small>	
Siste brann		Tidligere branner	
Byggherre		Oppr. bruk	
Arkitekt			
Plantype			
Hovedmål		Etasjer 2	
Grunnmur	Pusset stein, hel.		Kjeller
Vegger	Tømmer, liggende faspanel.		
Tak	Valmtak, skifer.		Under hele huset.
Eksteriør Enkel 1880-preg.			
Interiør			
Gårdsplass,	Heller, bra.		
Uthus	To et. bakgård, som forhus. Beboedd. Bra.		
Ombygging			
1899 Nybygg anmeldt. 1932 Forandring av melkutsalg.			
Tegninger, oppmålinger			
		Ønskelige forandringer	
		Omgivelser	
		Positive	
		Vedlikeholdstilstand B Antikvarisk tilstand C Arkitekturvurdering C Miljøvurdering B Prioritering C	
		Dato 1.7.1975 Sign J.T.

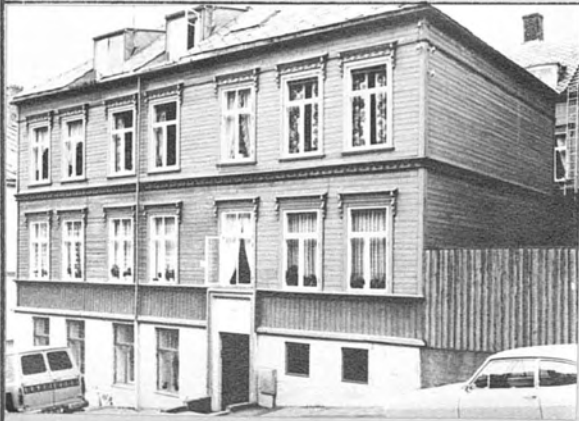
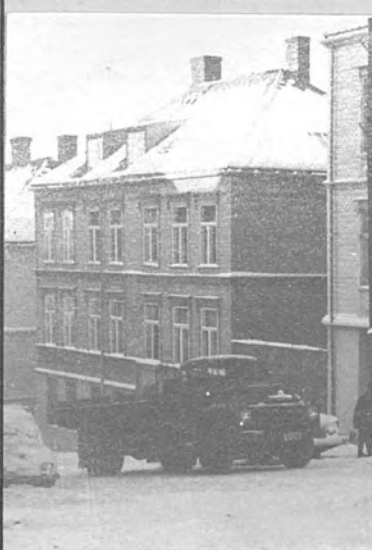
Gate Rosenberg gate		nr. 25	
Betegnelse			
Eier 1970 Thoresen, Asbjørn			
Takst kr.	85 000	Areal tomt	572 m ² bygninger m ²
Bruk	Bolig		
Oppført	1899	tidligst	senest
<small>KJENT</small>		<small>ANTATT</small>	
Siste brann		Tidligere branner	
Byggherre		Oppr. bruk	
Arkitekt			
Plantype			
Hovedmål		Etasjer 2	
Grunnmur	Pusset stein, hel.		Kjeller
Vegger	Tømmer, liggende faspanel.		Under hele husst
Tak	Valmtak, skifer, kobbhus		
Eksterior T-post vinduer i grupper. Flat prof. omr. m. overbord på konsoller. Løvsagarbeider under overbord og hor. bånd.			
Interior			
Gårdsplass,	Heller, velstelt.		
Uthus	Bakgård i to et., som forhus, bebodd, bra.		
Ombygging			
1898 Nybygg anmeldt			
1936 Trapp mot gate fjernet			
1954 W.C. innstallert			
1959 Kobbhus oppført			
Tegninger, oppmålinger			
		Ønskelige forandringer	
		Omgivelser	
		Positive	
		Vedlikeholdstilstand	B
		Antikvarisk tilstand	C
Arkitekturvurdering	C		
Miljøvurdering	B

Prioritering	C		
Dato		1.7.1975	
Sign		J.T.

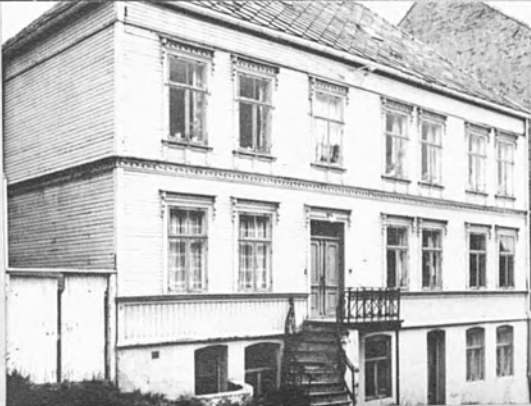
Gate Rosenberg gate		nr. 26	
Betegnelse			
Eier 1970	Berg, Anton		
Takst kr.	140 000	Areal tomt	679 m ² bygninger m ²
Bruk	Bolig		
Oppført	1898	tidligst	senest omkring
<small>KJENT</small>		<small>ANTATT</small>	
Siste brann		Tidligere branner	
Byggherre		Oppr. bruk	
Arkitekt			
Plantype			
Hovedmål		Etasjer 2	
Grunnmur	Pusset, stein, hel.	Kjeller	
Vegger	Tømmer, liggende faspanel.		
Tak	Valmtak, skifer.	Under hele huset.	
<p>Eksterior T-post vinduer i grupper m. flat prof. omr. og overbord på konsoller. Løvsagarbeider under overbord og hor. bånd. Prof. felt under 2. et. vinduer.</p> <p>Interior</p> <p>Gårdsplass, Uthus</p>			
Ombygging			
<p>1898 Nybygg anmeldt.</p> <p>1965 W.C. Innstallert.</p>			
Tegninger, oppmålinger			
		Ønskelige forandringer	
		Omgivelser	
		Positive	
		Vedlikeholdstilstand	B
		Antikvarisk tilstand	C
Arkitekturvurdering	C		
Miljøvurdering	B		
Prioritering	C		
Dato		1.7.1975	
Sign		J.T.

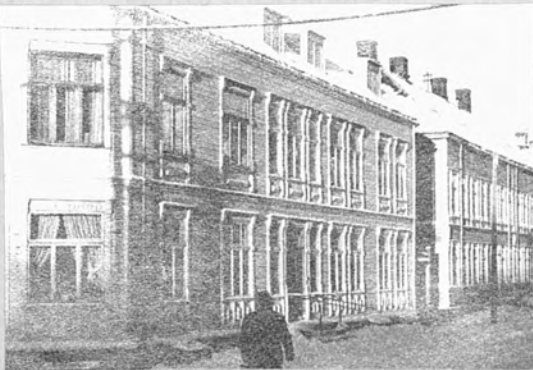
135.18

Gate Rosenberg gate		nr. 27
Betegnelse		
Eier 1970	A/S A.J. Nilsson	
Takst kr.	80 000	Areal tomt 928m ² bygninger m ²
Bruk		
Oppført	tidligst	senest omkring
<small>KJENT</small>		<small>ANTATT</small>
Siste brann	Tidligere branner	
Byggherre	Oppr. bruk	
Arkitekt		
Plantype	Vinkelhus	
Hovedmål	Etasjer 2	
Grunnmur	Pusset stein, hel.	Kjeller
Vegger	Tømmer, liggende prof.faspanel	Under hele huset.
Tak	Valmtak, skifer, kobbhus.	
Eksteriør	Store T-post vinduer, to og trefags delv. i grupper. Kraftig flat prof. omramming m. utskårne felter under vinduer. Overbord på flat prof. konsoller. Hor.bånd i etasjeskiller.	
Interiør		
Gårdsplass,	Grus, ustelt.	
Uthus	Bakhus i mur, to et. bebodd, bra.	
Ombygging	Intet i Ba	
Tegninger, oppmålinger		
		Ønskelige forandringer
		Omgivelser
		Positive
		Vedlikeholdstilstand B-C
		Antikvarisk tilstand B-C
Arkitekturvurdering B		
Miljøvurdering B		
Prioritering C		
Dato	1.6.1975	
Sign	J.T.

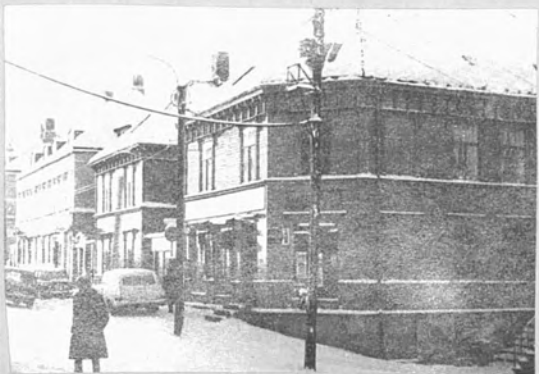
135.21

Gate	Rosenborg gate		nr.	28	
Betegnelse					
Eier 1970	Sjøvold, Rolf				
Takst kr.	100 000	Areal tomt	830 m ²	bygninger	m ²
Bruk	Bolig				
Oppført	1898	tidligst		senest	
	<small>KJENT</small>				<small>ANTATT</small>
Siste brann	Tidligere branner				
Byggherre	Oppr. bruk				
Arkitekt					
Plantype					
Hovedmål					Etasjer 2
Grunnmur	Pusset stein, hel.			Kjeller	
Vegger	Tømmer, liggende faspanel. Delv. nytt stående panel.			Under hele huset.	
Tak	Valmtak, skifer. Gesimskasse på konsoller.				
Eksteriør	1880-preg. En del modernisert.				
Interiør					
Gårdsplass, Uthus					
Ombygging	1897 Nybygg anmeldt 1954 Bad/W.C. innstallert 1964 Bad/W.C. -"-				
Tegninger, oppmålinger					
				Ønskelige forandringer	
				Omgivelser	
				Positive	
				Vedlikeholdstilstand B Antikvarisk tilstand C Arkitekturvurdering C Miljøvurdering B Prioritering	
				Dato	1.6.1975
				Sign	J.T.

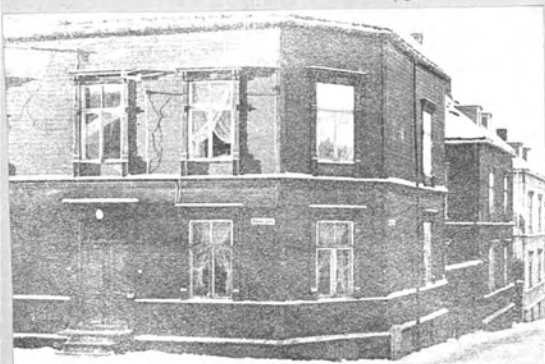
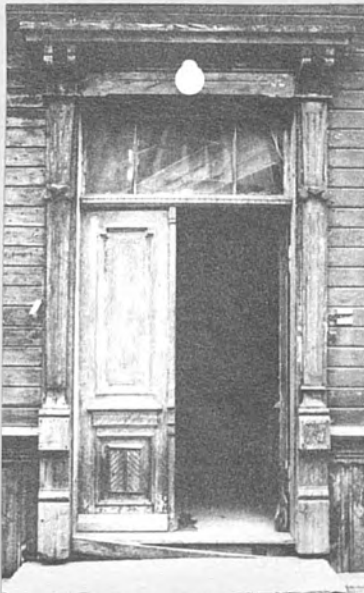
Gate Rosenberg gate		nr. 32	
Betegnelse			
Eier 1970	Petersen Alex		
Takst kr.	110 000	Areal tomt	761 m ² bygninger m ²
Bruk	Bolig		
Oppført	1899	tidligst	senest omkring
<small>KJENT</small>		<small>ANTATT</small>	
Siste brann	Tidligere branner		
Byggherre	Oppr. bruk		
Arkitekt			
Plantype			
Hovedmål	Etasjer 2		
Grunnmur	Pusset stein, sprukket.	Kjeller	
Vegger	Tømmer, liggende faspanel.		
Tak	Valmtak, skifer.	Under hele huset.	
Eksterior	Jevnt fordelte T-post vinduer m. flat prof. omramming, kraftig overbord på doble konsoller. To fløyet inng. dør m. overvindu. Prof. og fortannet hor. bånd i etasjeskiller og under vinduer i 1. et. Brystn. panel.		
Interior			
Gårdsplass,	Grus, ustelt.		
Uthus	To et. Som forhus. Bebodd. Dårlig.		
Ombygging	1898 Nybygg anmeldt. 1960 Innredning av entré med kobbhus.		
Tegninger, oppmålinger			
		Ønskelige forandringer	
		Omgivelser	
		Positive	
		Vedlikeholdstilstand	C
		Antikvarisk tilstand	B-C

Arkitekturvurdering	C
		Miljøvurdering	B
		Prioritering	C
		Dato	1.6.1975
		Sign	J.T.

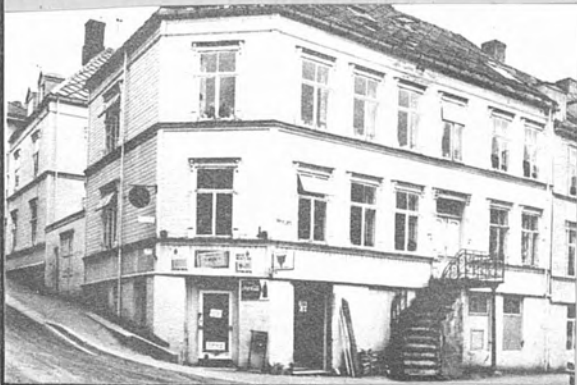
Gate	Rosenborg gate		nr.	34
Betegnelse	Bolig, forretning			
Eier 1970	Berntsen, H.P.			
Takst kr.	100 000	Areal tomt	739 m ²	bygninger m ²
Bruk				
Oppført	1899	tidligst	senest	omkring
	KJENT			ANTATT
Siste brann	Tidligere branner			
Byggherre	Oppr. bruk			
Arkitekt				
Plantype				
Hovedmål	Etasjer 2			
Grunnmur	Pusset stein, sprukket.		Kjeller	
Vegger	Tømmer, liggende faspanel.			
Tak	Valmtak, skifer.			
Eksteriør	Jevnt fordelte T-post vinduer m. flat prof. omr. og overbord på konsoller. Hor. bånd under vinduer. Brystn.-panel. To-fløyet inng. dør m. fyllinger og overvindu.			
Interiør	Svinget trapp m. smijernsrekkverk.			
Gårdsplass,	Grus, ustelt.			
Uthus	To et., som forhus, bebodd, bra.			
Ombygging	1898 Nybygg anmeldt 1938 Kobbhus oppført			
Tegninger, oppmålinger				
		Ønskelige forandringer		
		Omgivelser		
		Positive		
		Vedlikeholdstilstand	B	
		Antikvarisk tilstand	C	
		Arkitekturvurdering	C	
		Miljøvurdering	B

Prioritering	C	
		Dato	1.6.1975	
		Sign	J.T.
